塗装をいためる「花粉」のこびりつき

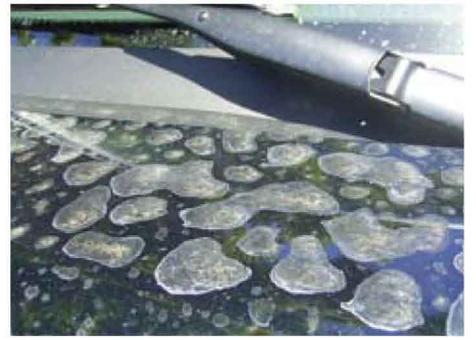
3月の下旬、年末並みに多くのお客様がコーティングを施工しました。その大きな要因は「花粉」です。今年の花粉は例年になく大量に飛散し、特に関東ではご来店いただいたお客様のほぼ全車に花粉がこびりついていました。しかも今年の花粉は、洗車をしてベターと残って簡単には落ちません。ご自分で洗車をしていらっしゃる人まで「花粉が取れなくて困った」とご来店されました。

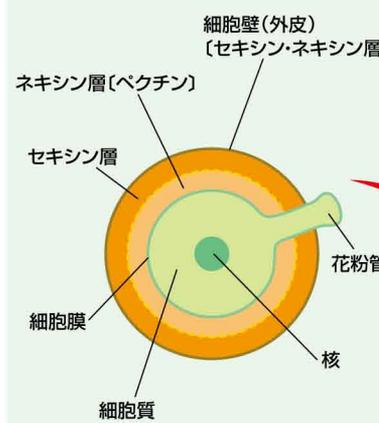
スギ花粉(他の花粉もほぼ同様の構造)

花粉の種類によってその成分が違いますが、一般的に、ある種のペクチンは食用の「増粘剤」として使われているほどべとべとしているもので、洗車だけでなかなか取れない原因となっています。また、ある種(どの種か判明してない)の花粉に含まれている酵素が、塗装に浸潤するようです。

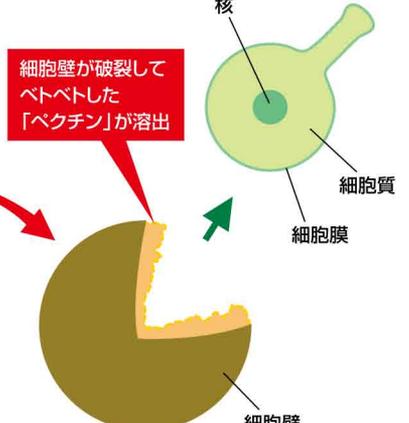
花粉の破裂
